関東ネット通信

2010年4月30日発行

欠陥住宅全国ネット東京大会報告

関東ネット研修会報告——鉄骨構造の概要

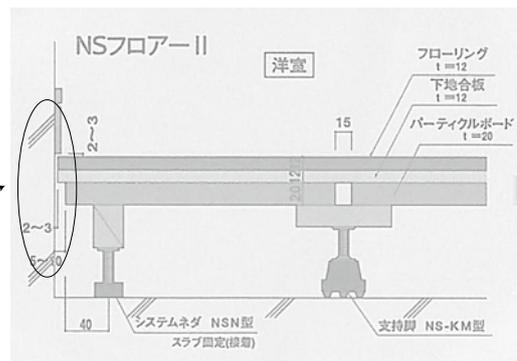
縁切りをしていないと床で発生した騒音がフローリングから壁に伝わ

床と壁が接する部分は縁を切って音が伝わらないようにすることが必要

り、すぐ上下左右に伝わってしまうのである。

また、トイレの排水音も伝わるということで、排水管とスラブとの取合い部分も詳細図を見るとモルタルを詰めているのである。これでは排水管で発生する音が伝わるので、それもモルタルを取り除いて遮音仕様の不燃材料で埋めるよう改善案を提出した。
